16.04.2021

Dosider tarafından yayınlanan bildiriye göre Yoğuşmalı ve Hermetik kombi baca bağlantılarının uygun yapılmaması nedeniyle karbon monoksit (CO) zehirlenme vakaları ile karşılaşıldığı belirtilmektedir.

Vaillant Türkiye

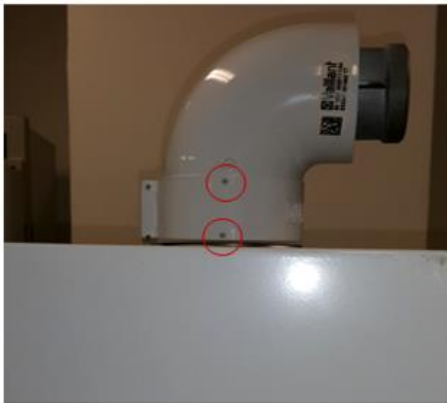
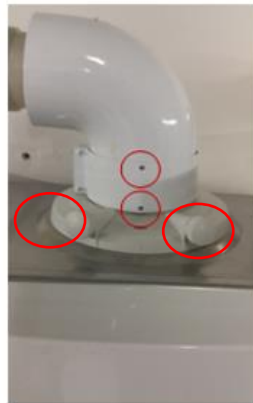
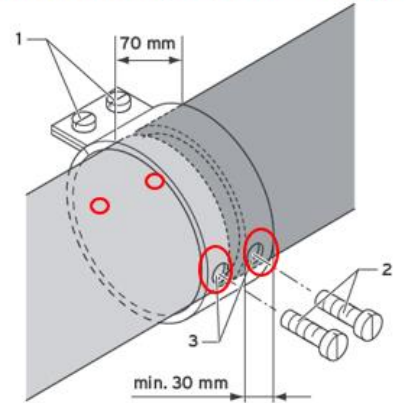
Dirsekler ve Uzatma bacalar ek yerlerinden uygun vidalar ile sabitlenmelidir(Karşılıklı olarak)

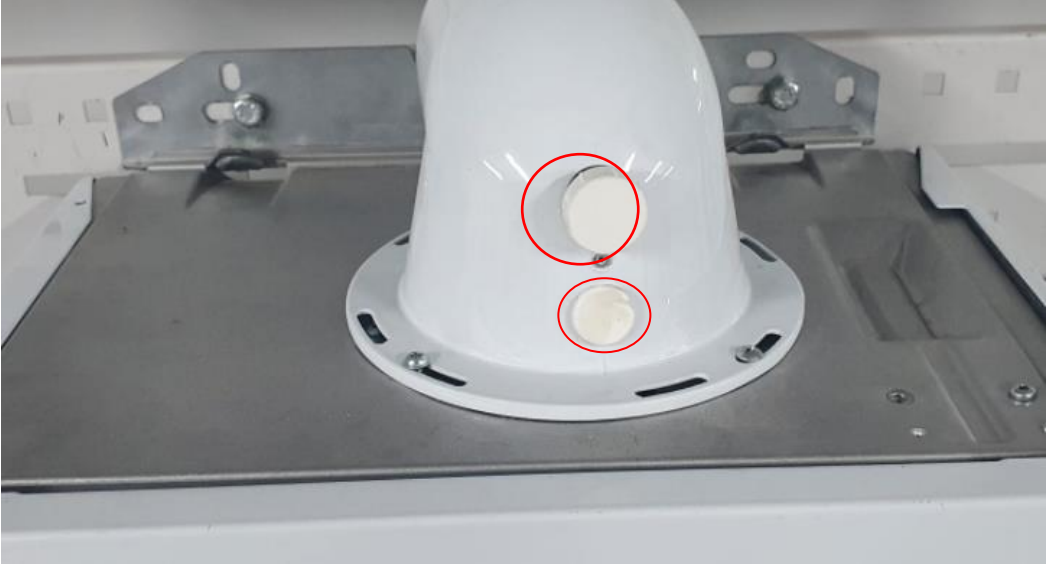
- Yoğuşmalı kombilerde baca gazı analiz tapasının yerinde takılı olmaması,
- Baca dirseğinin veya adaptörünün cihaz üzerine vidalanmaması,
- Baca uzatma boruları birleştirme kelepçe vidalarının sıkılmaması.

- Kombi üzerine bağlı olan çıkış dirseği ve adaptörü üzerindeki tespit vidaları sıkıştırılmış olmalıdır.
- Baca dirseği ve uzatma borularını birleştiren bağlantı kelepçeleri üzerindeki vidalar takılmış olmalıdır.
- Baca dirseği veya adaptörü üzerinde bulunan baca gazı analiz ölçüm tapası yerine takılı ve tam sıkılmış olmalıdır.
